EXPERTIZA TEHNICĂ

**PUNCT TERMIC, str. Dorin Pavel nr. 55
MUNICIPIUL SEBEȘ, JUD. ALBA**

RAPORT DE EXPERTIZĂ TEHNICĂ CONFORM LEGII 10/95 ȘI HG 925/95

OBIECTIV: PUNCT TERMIC, str. Dorin Pavel nr. 55
MUNICIPIUL SEBEȘ, JUD. ALBA

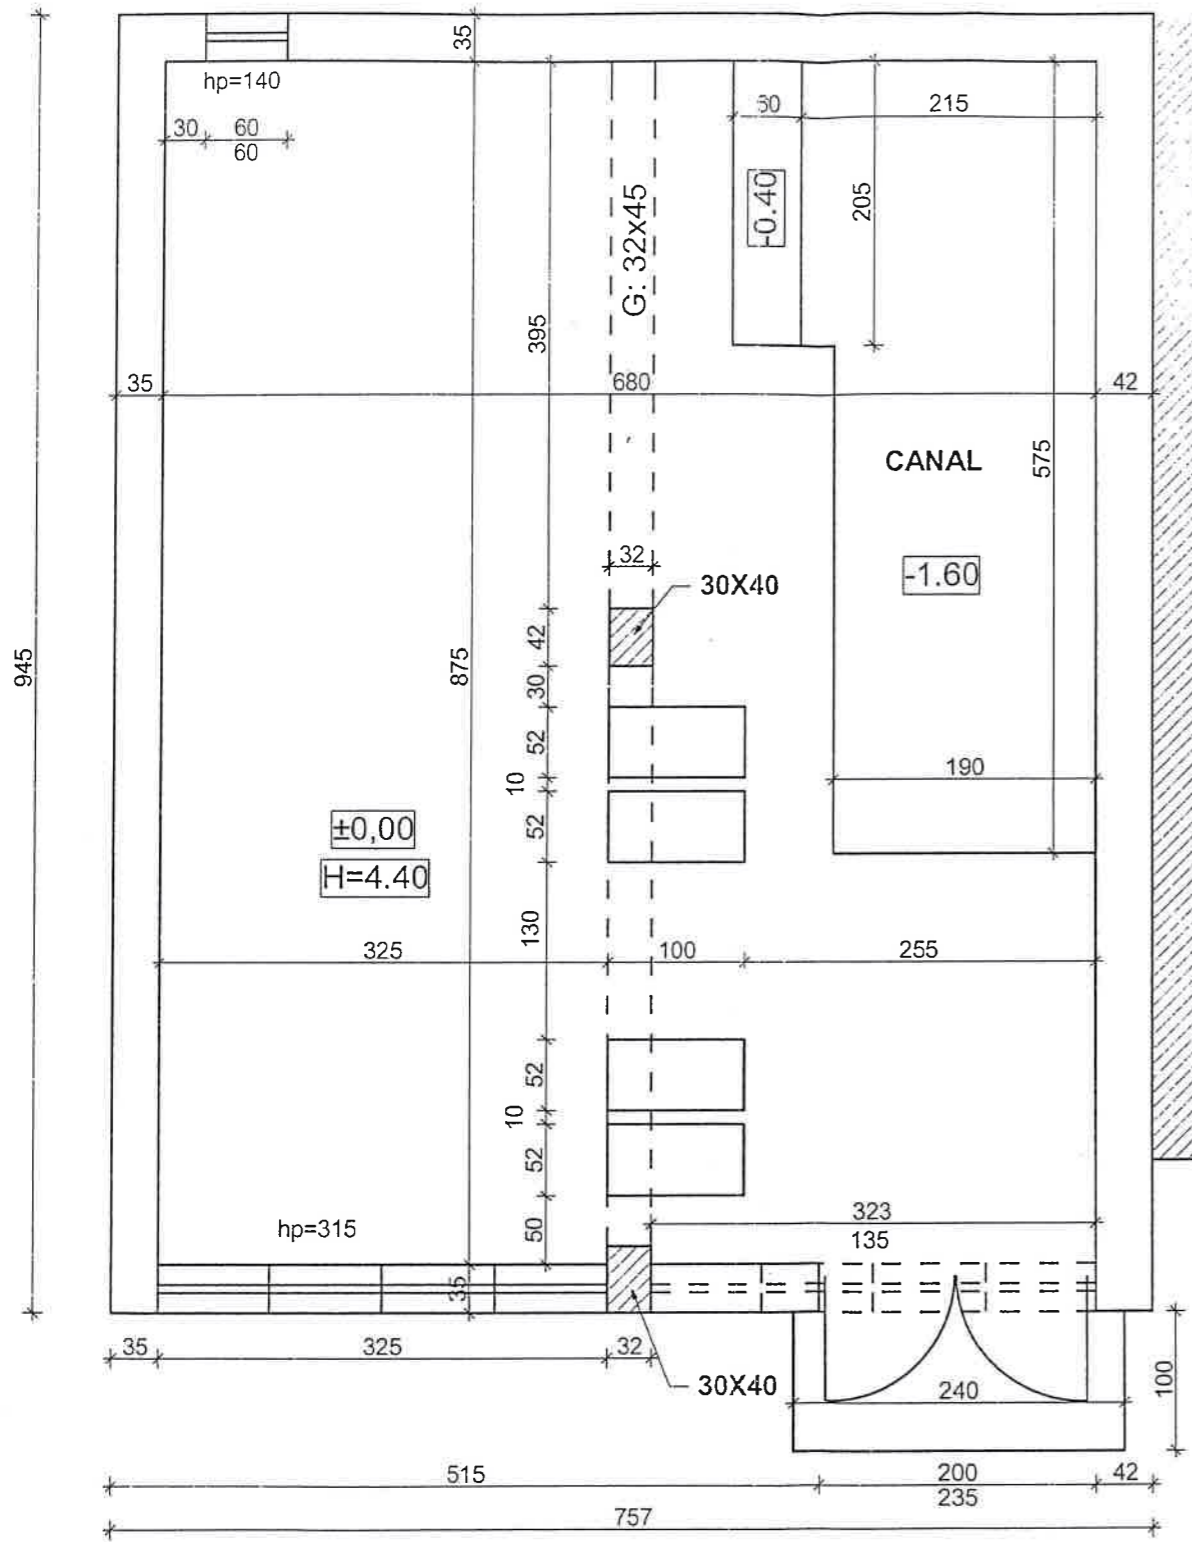
PLAN PARTER - RELEVU

BLOC DE GARSONIERE

1. Plan parter și secțiune transversală– relevu sc 1:50

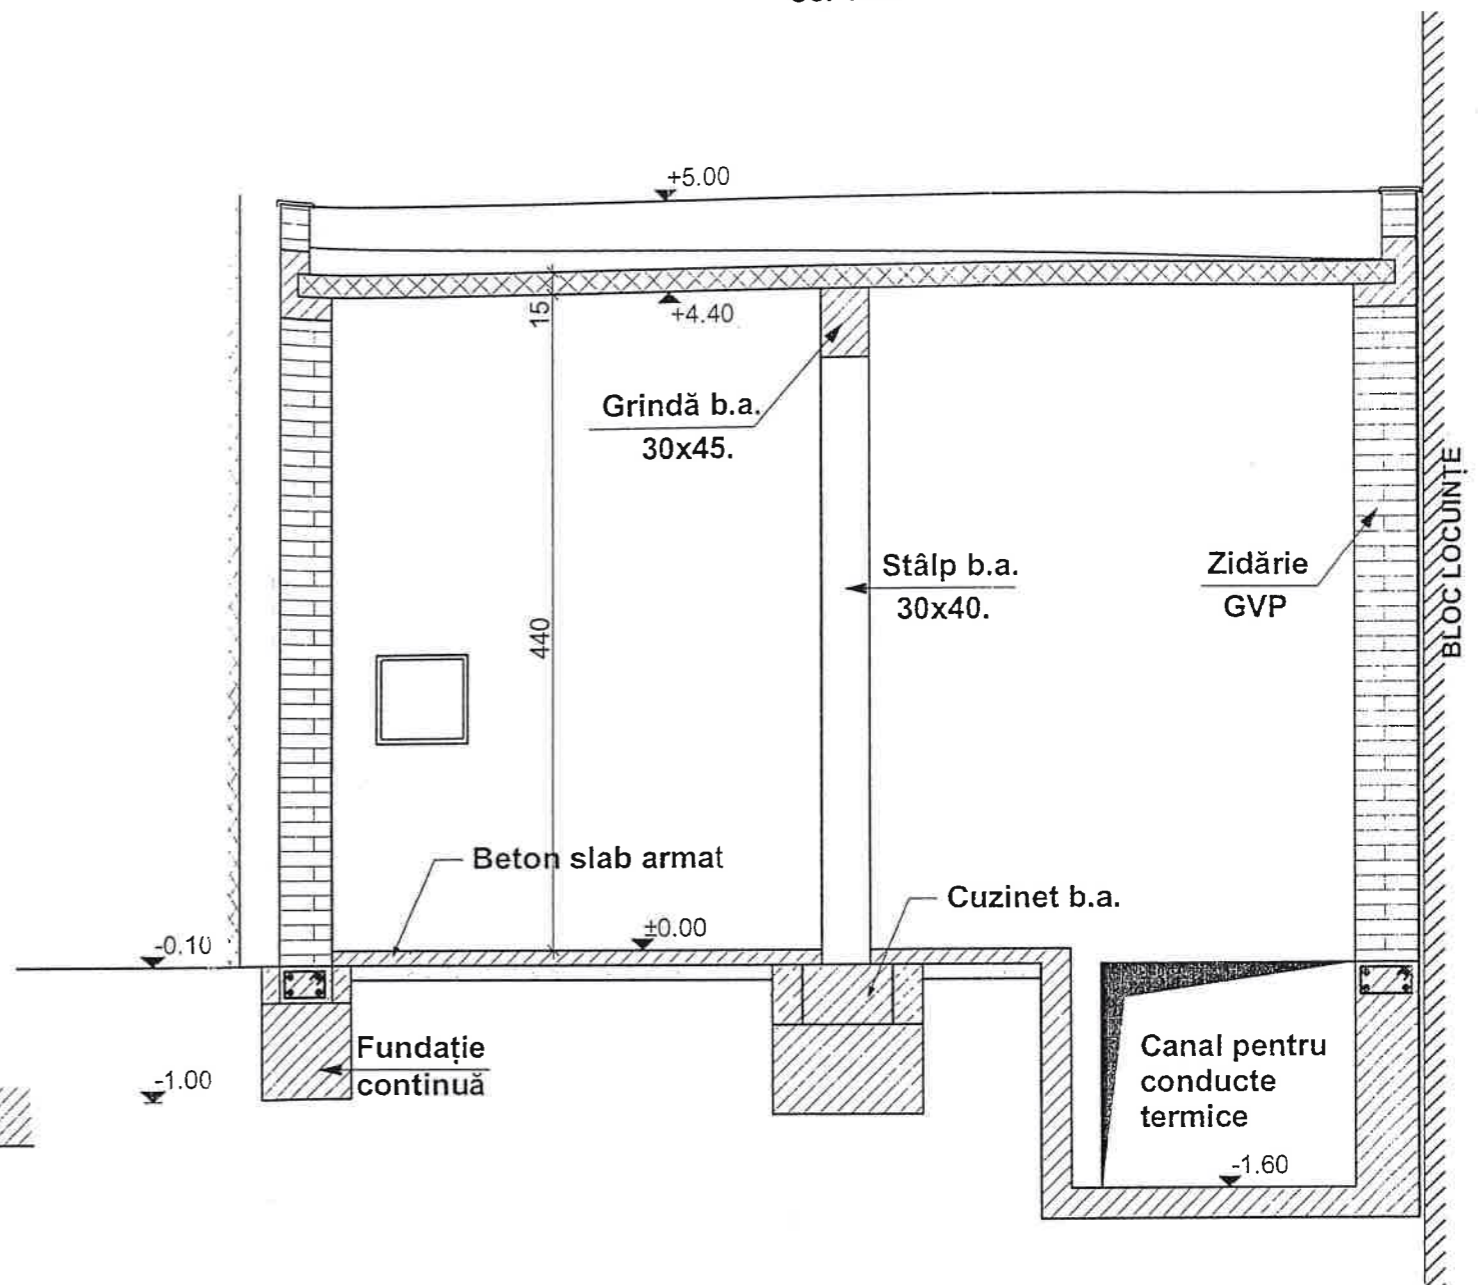
SECȚIUNE TRANSVERSALĂ
sc. 1:50

BLOC LOCUINȚE
